RUDOLF ZWAHLEN

Vicus Petinesca, Vorderberg

DIE STEINBAUPHASEN

PETINESCA BAND 5.1

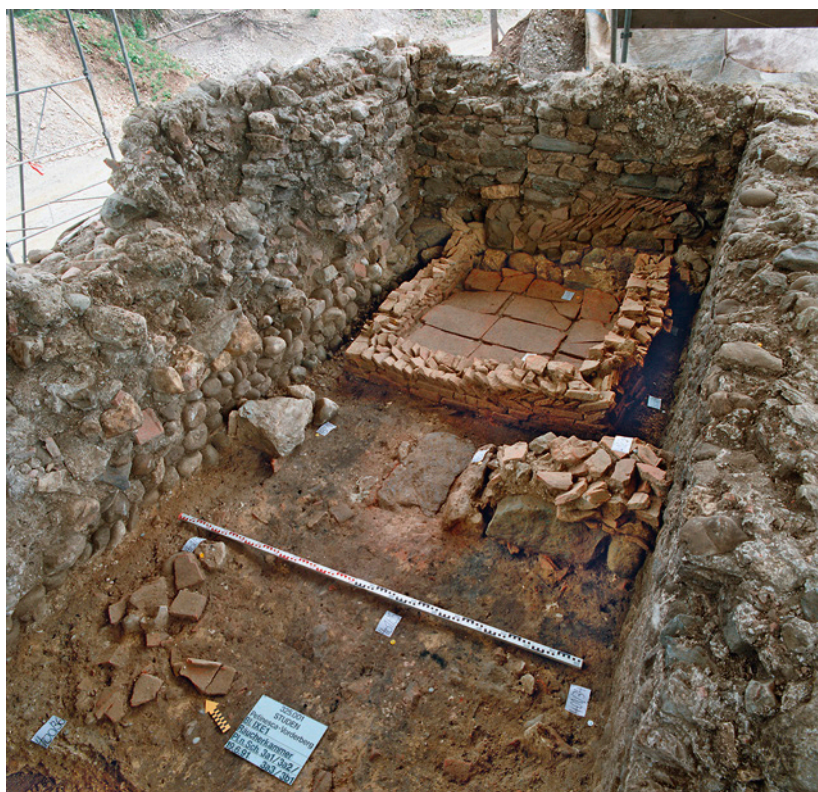
Abb. 168: Studen-Petinesca, Vorderberg. Haus 18. Übersicht in Raum 3 mit der Darre. In der schlecht erhaltenen Nordmauer (links) erkennt man die Hintermauerung. In der Ostmauer ist die ehemalige Öffnung mit schräggestellten Ziegeln zugeflickt.

Das Präfurnium in der Ostmauer wird verschlossen und die Innenausstattung aus Situation 3 fällt einer erneuten Niveauabtiefung zum Opfer. Die Nordmauer M 8-5 liegt nun bis unter die Rollierung frei und muss durch eine an der Aussenseite angebaute Verbreiterung entlastet werden (Abb. 168 und 200, 346). An der Innenseite gibt es keine Anzeichen von baulichen Massnahmen, die zur Sicherung der freiliegenden Fundamentzone gedient haben könnten. Einzig durch die neu eingezogene Quermauer M 9-9 dürfte die Aussenmauer etwas gestützt worden sein.

Mauer M 9-9 bildet die Abschlusswand einer Darre (525). Von dieser Wand sind neben zwei Mauerstümpfen auch die Bodenplatte und Reste von Sandsteinwangen der Darrenbeheizung FS 42 erhalten geblieben. An der Innenseite führen u-förmige Kanäle bis zur Ostmauer M 9-1 (Abb. 168–170). Trockenmauerchen aus mit tonigem Silt verbundenen Ziegelfragmenten, die teils flach, teils schräg in einem Fischgerätmuster geschichtet sind, fassen die Darrkammer ein (Abb. 169: M 9-6, M 9-8 und Abb. 171). Deren Boden ist mit Leistenziegeln ausgelegt, die mit der Unterseite nach oben liegen.

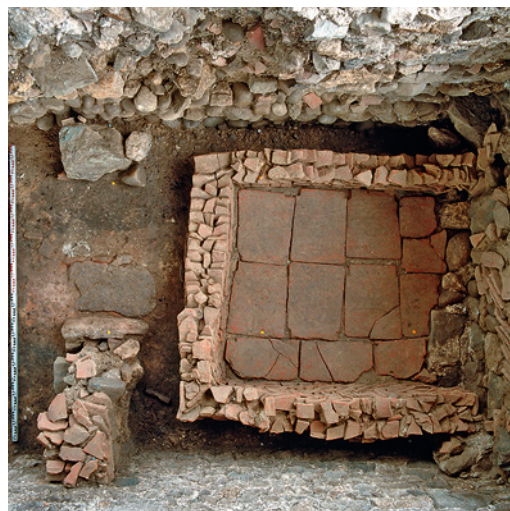
Abb. 170: Studen-Petinesca, Vorderberg. Haus 18. Die Darre in Raum 3. Links die Reste der Mauer M 9-9 mit der Bodenplatte und einer Wange der Heizstelle. Der Boden der Darre ist mit umgedrehten Leistenziegeln belegt, die Kammerwände bestehen aus Ziegelfragmenten. Norden oben.

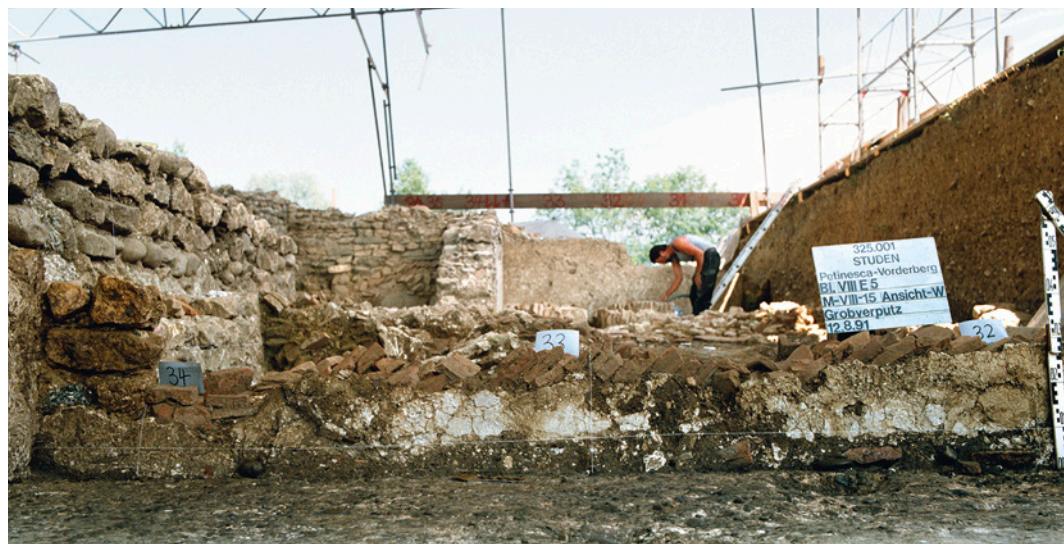
Abb. 172: Studen-Petinesca, Vorderberg. Haus 18. Die M 8-15, Ostwand von Raum 4. Nur ihr Anschluss an die Nordmauer M 8-7 ist aus Stein, sonst besteht der Mauerkörper aus Ziegelmateriale. An der Mauerfront Reste von Wandverputz. Dieser setzt erst auf der Höhe an, wo die Obergrenze der Benutzungsschicht (359) aus Situation 3 lag. Blick nach Osten.

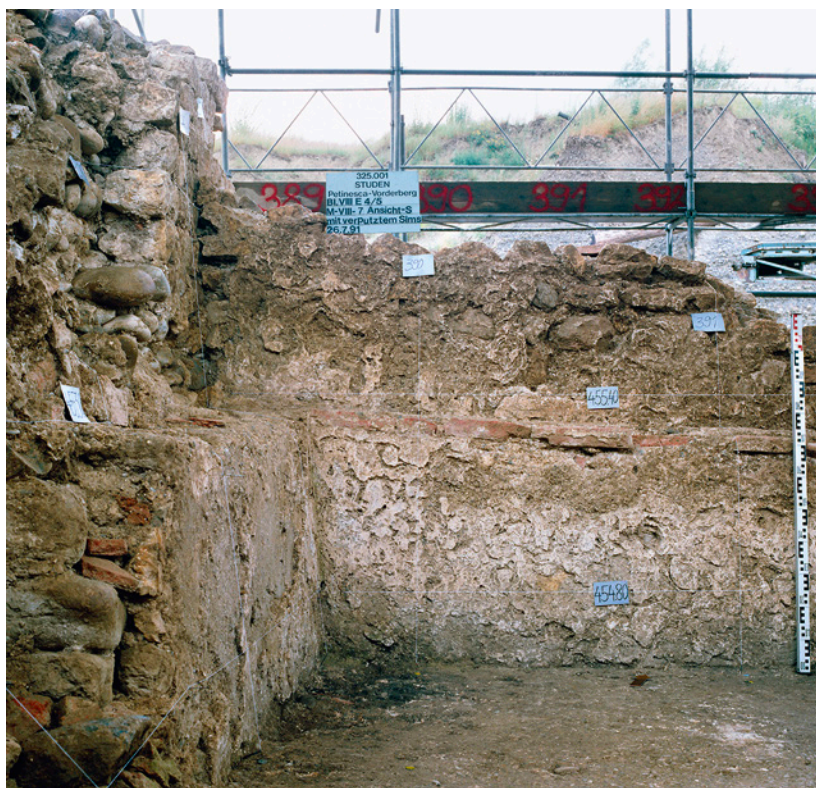
Abb. 175: Studen-Petinesca, Vorderberg. Haus 18. Blick in Raum 4. Der in Situation 3 eingebaute Mörtelboden ist ausser in der Nordwestecke von einer grauschwarzen Benutzungsschicht (359) überdeckt. Ein darüber vermuteter Bretterboden zu Situation 4 hat keine Spuren hinterlassen.

Keine Anhaltspunkte haben wir zur Beschaffenheit des Fussbodens. Möglicherweise gab es über der Benutzungsschicht aus Situation 3 einen Bretterboden, von dem sich jedoch keine Spuren erhalten haben (Abb. 175).

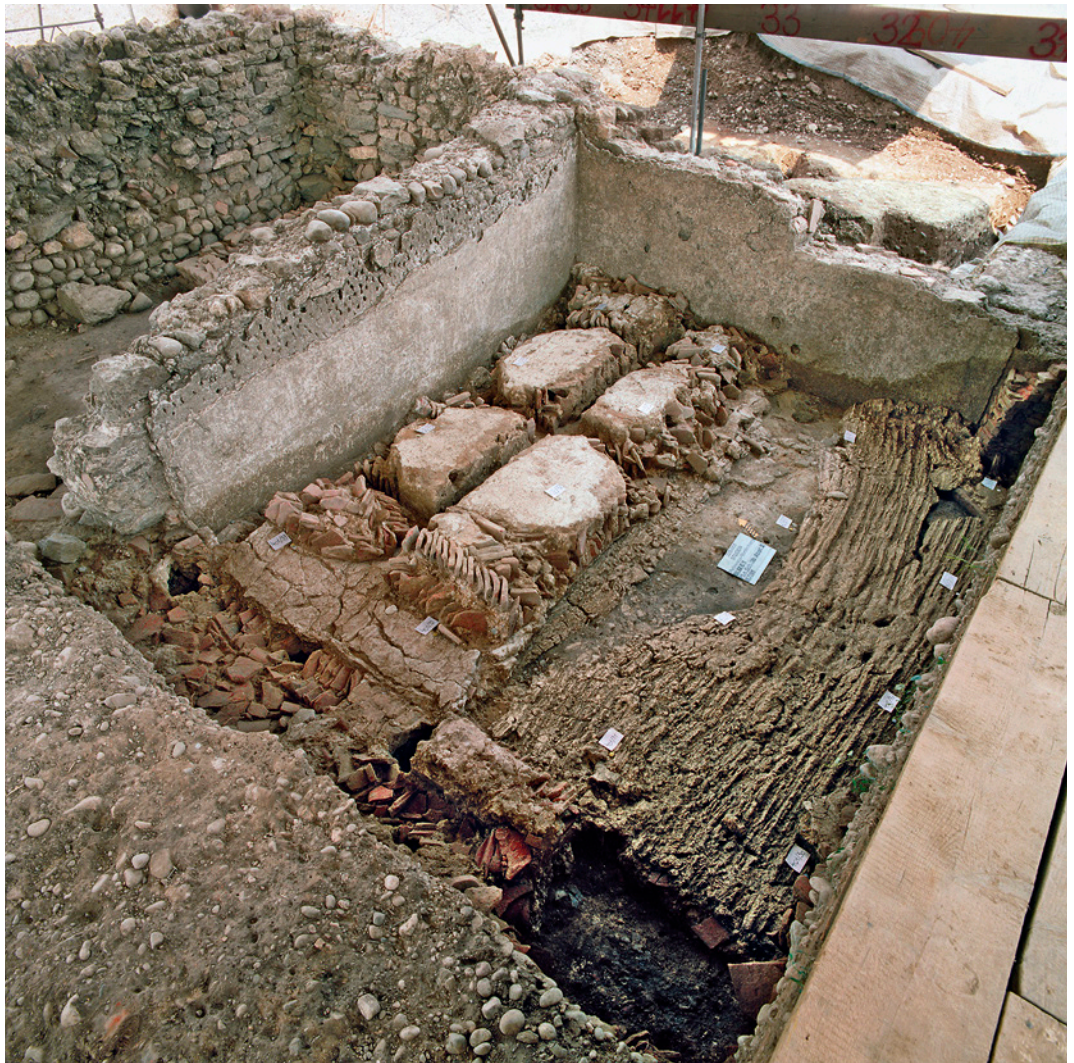
Abb. 178: Studen-Petinesca, Vorderberg. Haus 18, Raum 5. In seiner Westwand M9-4 die Türöffnung, in der östlichen Aussenmauer M9-1 vermutlich ein Servicedurchgang. Die im Raum liegenden Gefache der Westmauer sind hier in entmörteltem Zustand dargestellt. M. 1:100.

Auf Abb. 177 sind die Oberflächen der vier grössten Gefachfragmente noch mit ihrem weissen Wandverputz bedeckt. Abb. 178 und 179 zeigen dann die Fachwerkwand im entmörtelten Zustand. Vom noch stehenden untersten Mauerteil sieht man die Mauerseite des raumseitigen Wandverputzes unter die Gefache wegziehen. Er erscheint auch in den Pfosten- und Riegelnegativen. Dies macht deutlich, dass sich die Wand nach der Fertigstellung von den anschliessenden Mauern optisch nicht unterschied (Abb. 180).

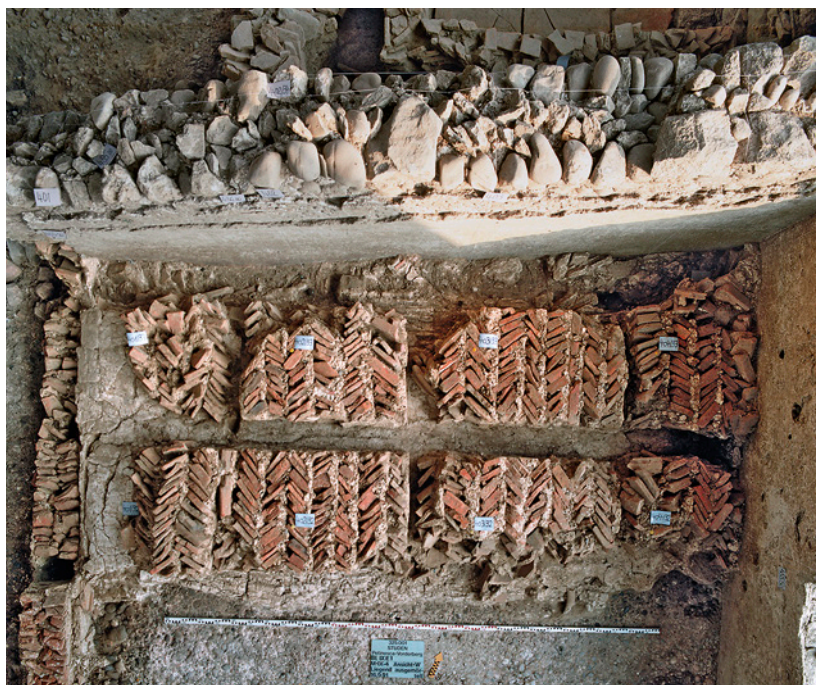
Abb. 179: Studen-Petinesca, Vorderberg. Haus 18, Raum 5. Am linken Bildrand der noch *in situ* stehende Rest der Mauer M 9-4. Im Raum liegen die entmörtelten Gefache und Balkenegative der Fachwerkkonstruktion.

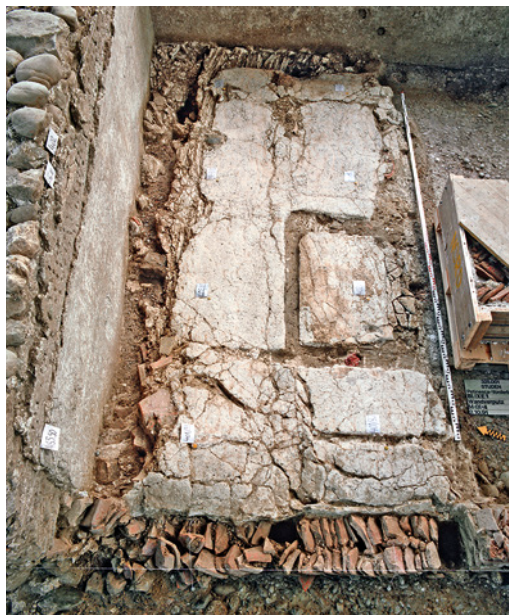
Abb. 180: Studen-Petinesca, Vorderberg. Haus 18, Raum 5. Der über Resten der Mörteldecke (links) liegende Verputz der umgestürzten Mauer M 9-4 nach dem Entfernen der Gefachverfüllungen. Vorne der noch stehende Mauerrest mit den Löchern der Ständer. Rechts eine en bloc geborgene Gefachfüllung.

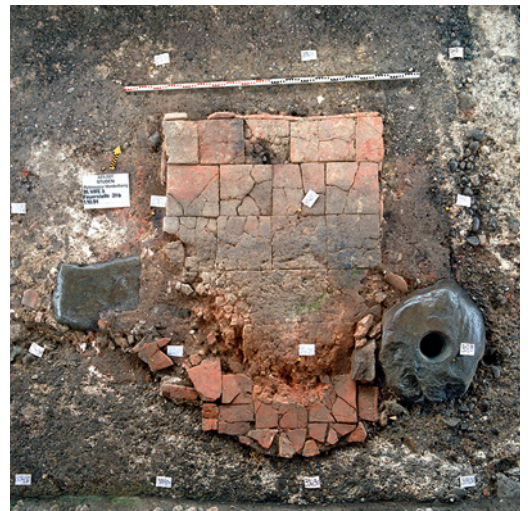
Abb. 183: Studen-Petinesca, Vorderberg. Haus 18. Die Feuerstelle FS 31b in Raum 6. Der als Basis eines Drehpfostens dienende Granitblock (526) in Situation 4. Blick nach Westen.

Die Feuerstelle FS 31 wird umgebaut. Bisher stand sie an der Trennwand M 8-6 und wir können davon ausgehen, dass sie ihren Rauchabzug, falls vorhanden, an dieser Mauer hatte und die Beschickung von Westen her erfolgte.¹⁶⁸ Nach dem Wegfall der Mauer M 8-6 dreht man den Herd um 90 Grad (FS 31b). Von dem im Süden gelegenen, halbkreisförmigen Mantel ist nur die unterste Lage erhalten geblieben, die aus Ziegelbruchstücken besteht.¹⁶⁹ Die Herdfläche bilden vier Reihen von Tonplatten und, als nördlichen Abschluss, eine Reihe von Leistenziegelstücken, die von gestellten Ziegelfragmenten eingefasst sind (Abb. 181 und 182). Am östlichen Ende des Mantelbogens ist ein grosser Granitblock eingelassen (526), der mit einer zentralen Bohrung als Basis eines Drehpfostens dient (Abb. 183). Beim Einsetzen dieses Blocks entsteht um diesen herum eine grosse Störung (V-883).

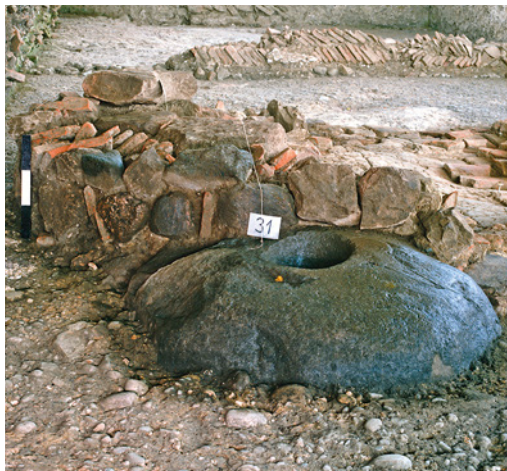
Abb. 184: Studen-Petinesca, Vorderberg. Haus 18. Die Feuerstelle FS 31a in Raum 6. Die Standstein-Trockenmauer des Ofenmantels in Situation 4. Blick nach Süden.

Anlässlich einer Erneuerung baut man den Mantel in der bisherigen Form neu auf (FS 31a). Von diesem jüngsten Ofen sind zwei bis drei Lagen der hufeisenförmigen Sandstein-Trockenmauer erhalten geblieben (Abb. 184). Auf die alte Herdoberfläche kommt eine neue Tonplattenlage, die eine leichte Vergrösserung der Feuerstelle mit sich bringt (Abb. 185 und 186).¹⁷⁰

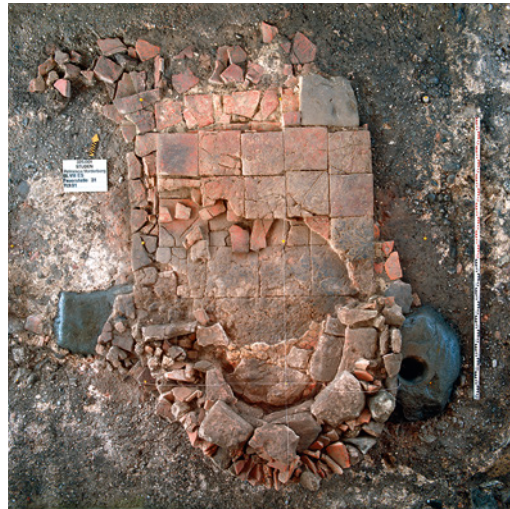
Abb. 185 (links): Studien-Petinesca, Vorderberg. Haus 18. Die Feuerstelle FS 31a in Raum 6 in Situation 4. M. 1:50.

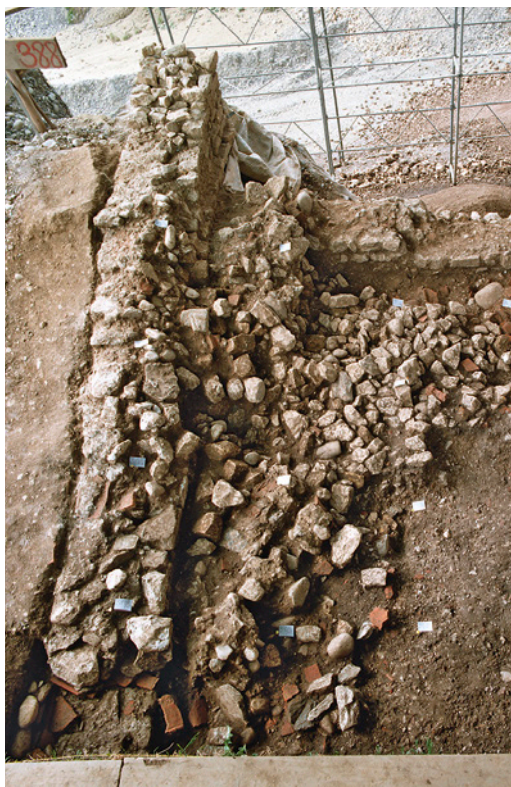
Abb. 187: Studen-Petinesca, Vorderberg. Haus 18. In der Nordwestecke des vor-maligen Raumes 4 liegen Überreste der umgestürzten Westmauer M 8-12. Daneben ist die Oberfläche der Planie (361) erkennbar, auf der wir das Niveau zu Situation 5 annehmen. Blick nach Norden.

Der Abbruchschutt (353), (360), (363) und (368) bleibt liegen. Darüber folgt eine bis zu 60 cm starke Planie (364). Sie nimmt zwar nicht mehr auf die vorherigen Raumgrenzen Rücksicht, ist jedoch in sich nicht homogen.¹⁷² Diese Planie füllt Raum 4 bis an die Oberkante der Mauerbankette (Abb. 187). In Raum 5 erreicht sie fast die Höhe der Türöffnung. Nicht gänzlich überdeckt wird der aus Situation 4 verbliebene Rest der Trennmauer zwischen den Räumen 3 und 5 (M 9-3). Jedenfalls wird man mit dem im Hausinnern angehobenen Niveau den statischen Verhältnissen der Aussenmauern wieder gerecht.

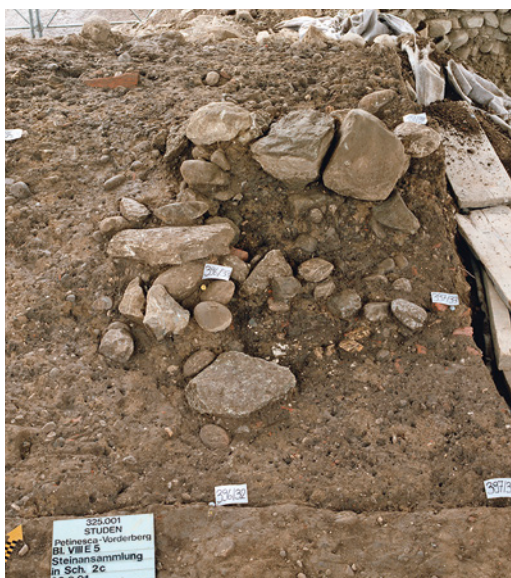
Abb. 188: Studen-Petinesca, Vorderberg. Haus 18. Eine Steinsetzung (V-1522) in der Planie zur Situation 5. Vermutlich eine Grubeneinfassung. Blick nach Norden.

Ein Gehniveau oder sonstige konkrete Benutzungsspuren waren an der Planieoberfläche nicht fassbar. Vermutlich wurde dieser Gebäudeteil während Situation 5 nicht mehr intensiv genutzt. Als einziger Befund zur Situation 5 fand sich, in den höheren Bereich der Planie (364) eingebettet, eine Ansammlung von kristallinen Blöcken und Geröllen (V-1522), die als Überrest einer Grubeneinfassung gedeutet werden könnten (Abb. 188). Die «Struktur» enthielt aber weder eine besondere Füllung, noch lieferte sie sonst irgendwelche Anhaltspunkte zu ihrer Bedeutung.

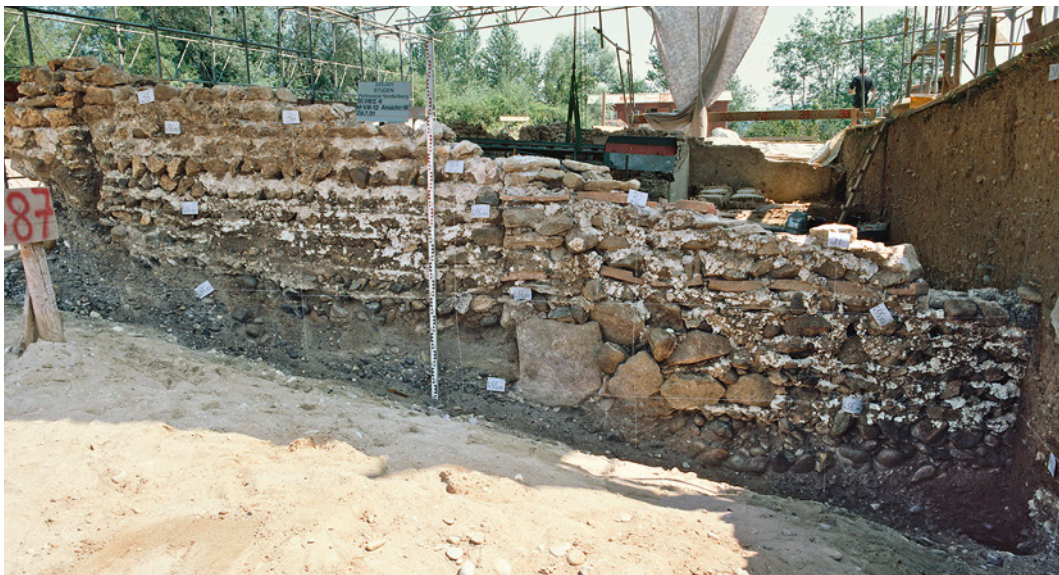
Abb. 189 (oben): Studien-Petinesca, Vorderberg. Haus 18. Mauer M 8-12, Westansicht. M. 1:100.

Abb. 190 (links): Studien-Petinesca, Vorderberg. Haus 18. Mauer M 8-12, Westansicht.

Hangwärts getreppte Fundamente, unterschiedliche Charaktere und deutliche Baufugen lassen in der Westansicht dieser Mauer auf Anhieb drei Bauetappen erkennen (Abb. 189 und 190).

Der in Situation 2 erfolgende Anbau stösst an die Nordfront der ersten Etappe an (Abb. 189, bei Linie 32.7). Seine Fundamentsohle liegt 80 cm höher als diejenige der älteren Mauer. Die unvermörtelte Rollierung (339) ist bloss 20 cm tief und endet 80 cm vor dem nördlichen Mauerende.¹⁷⁴ Wiederum wird die Westseite des vermörtelten Mauerteils (340) gegen die Grabenwand gemauert und auch hier weist sie keinen Fundamentvorsprung auf.¹⁷⁵

Auch der Nordabschluss des Mauerteils (340) ist an die Grabenwand gemauert, die hier aber bereits aus einer Terrassenverfüllung besteht (Abb. 189 und 191, 347 und Abb. 192). An der Ostseite hat der Mauerteil (340) auf der Höhe 456,30 m ü. M. ein Vorfundament. Der nördliche Mauerabschluss ist von diesem Niveau an abwärts in einem leichten Bogen eingezogen (Abb. 189).

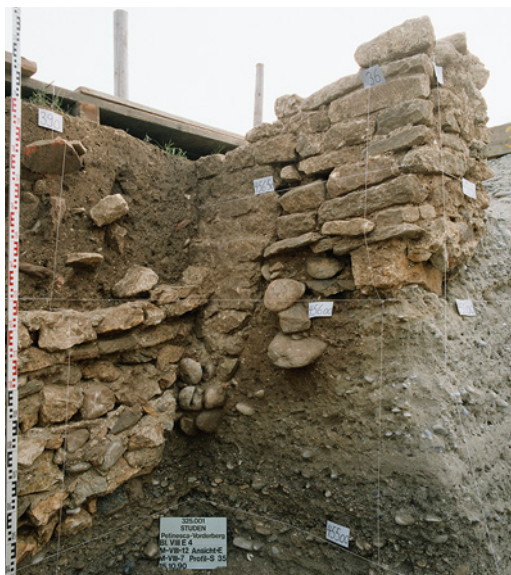
Abb. 192: Studen-Petinesca, Vorderberg. Haus 18. Mauer M 8-12, Ostansicht, Nordende. Links Mauer M 8-7.

Bereits bei Haus 14/15 haben wir festgestellt, dass der an der Rückseite der Häuser steil zum «Oberdorf» ansteigende Hang offensichtlich instabil war und immer wieder Probleme bereitete.¹⁷⁶ Solche Schwierigkeiten machten anscheinend auch den Bewohnern von Haus 18 zu schaffen. Jedenfalls ist der hangseitige Stumpf der Mauer M 8-12 arg beschädigt worden, was in Situation 3 den Anbau des Pfeilers (341) erforderte. Das dreiseitig auf Sicht gemauerte Mauerelement ruht auf einem schwachen Fundament und ist ab der vierten Lage des Aufgehenden mit dem Mauerteil (340) im Verband (Abb. 191 und 192).

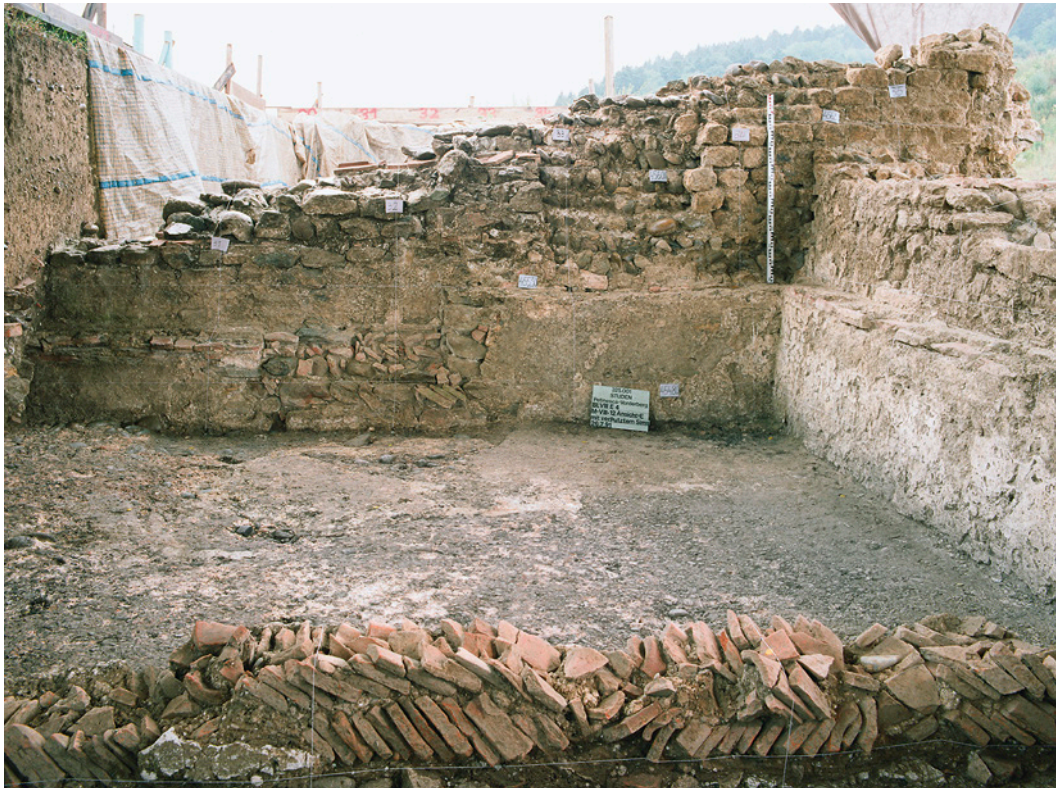
Abb. 193: Studen-Petinesca, Vorderberg. Haus 18. Blick an die Innenfronten der Mauern M 8-12 (hinten) und M 8-7 (rechts) mit den in Situation 3 vorgemauerten Banketten. Im Vordergrund die in Situation 4 eingezogene Innenmauer M 8-15. Blick nach Westen.

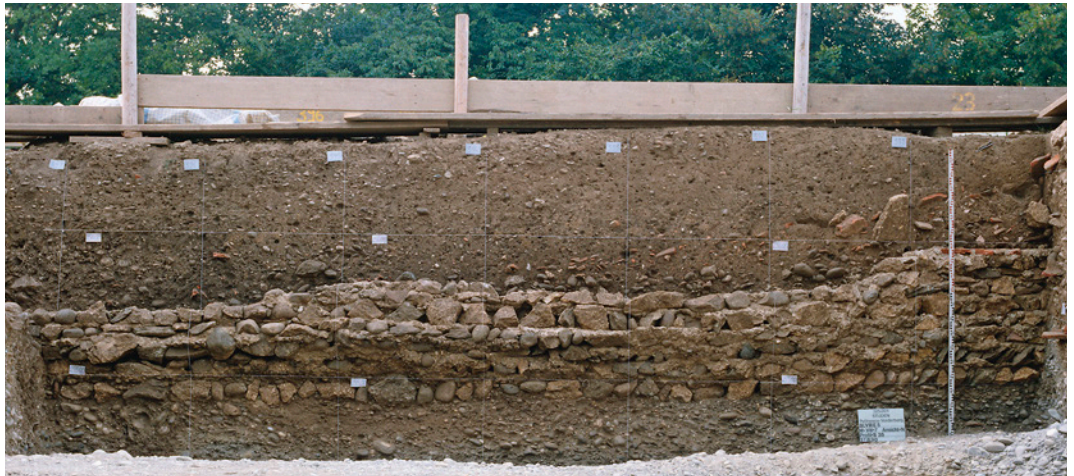
Abb. 195: Studen-Petinesca,
Vorderberg. Haus 18.
Mauer M 8-7, Nordansicht.

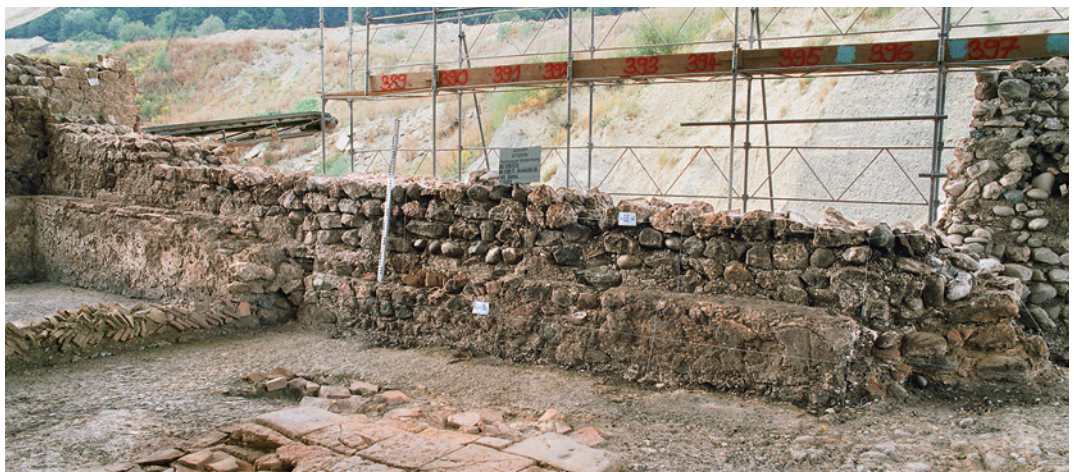
Abb. 197: Studen-Petinesca,
Vorderberg. Haus 18.
Mauer M 8-7, Südansicht.

80–50 cm hohe Vormauerung, die ein gut 20 cm breites Bankett bildet (Abb. 196, 349). Die höchste Stelle liegt in der Nordwestecke, die tiefste bei Linie 397, wo das Bankett abbricht.¹⁸¹ Über den Banketten können wir, dort wo der Wandverputz abgegangen ist, die in Situation 2 entstandene Mauerfront erkennen. Sie ist vermutlich auf Sicht gemauert und anschliessend zugeschüttet worden.

An ihrem Ostende ist die Mauer M 8-7 erheblich gestört. Die Verbindungen zur Trennmauer M 8-6 (Verband oder Anstoss) sind nicht erkennbar. In der Mauer M 8-7 selbst gibt es bloss zwei Steine, die vermutlich die östliche Mauerstirne anzeigen (Abb. 196, 197 und 205).

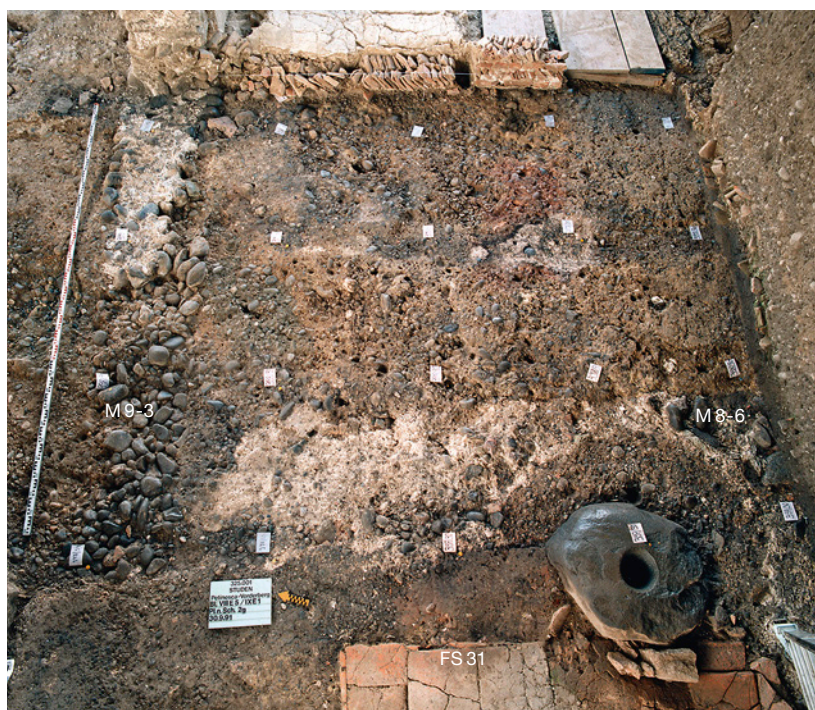
Abb. 199: Studen-Petinesca, Vorderberg. Mauer M 8-6. Rollierungssteine und ein heller Mörtelstreifen sind die letzten Reste der Wand zwischen den Räumen 1 und 2. Links die bis auf die Rollierung zerstörte M 9-3. Im Vordergrund FS 31, die eine zusätzliche Störung im Rest der M 8-6 verursacht hat.

Sie ist nur noch in Spuren fassbar. Im Profil 30 sieht man den Rest ihres Fundamentgrabens (Abb. 198). In der angrenzenden Fläche zeugen nur noch einige wenige Rollierungssteine und ein Mörtelstreifen von ihrem Verlauf (Abb. 199). Der Anschluss zwischen den Nordmauern der Räume 1 und 2 (Mauern M 9-3 und M 8-7) fehlt vollkommen. Von ihrer Verlängerung bis zur Nordwand von Raum 3 sind bloss Reste der Rollierung erhalten geblieben (Abb. 209).

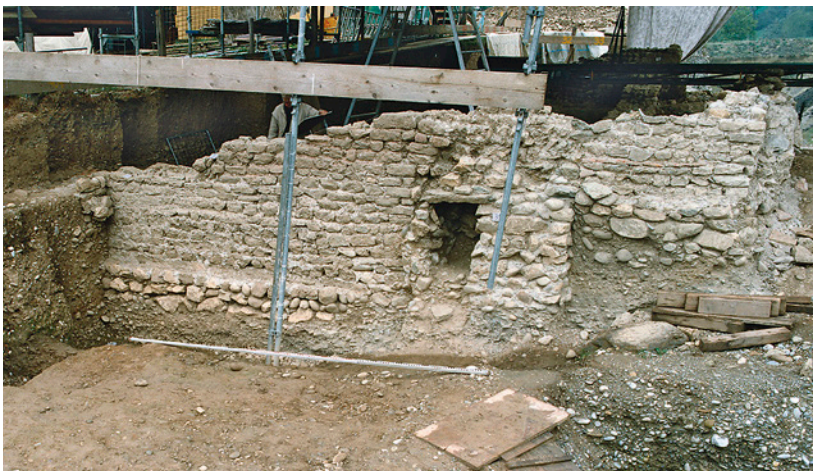
Abb. 200: Studen-Petinesca, Vorderberg. Haus 18.
Mauer M 9-1, Ostansicht.
M. 1:100.

Abb. 201: Studen-Petinesca, Vorderberg. Haus 18.
Mauer M 9-1, Ostansicht.

Die Aussenmauer M 9-1 hat eine sehr bewegte Baugeschichte. Ihr südlichster Abschnitt (Abb. 200, 342 und 343) bildet die Ostwand zu Raum 2 der Situation 1. Gleich wie die Westmauer der Situation 1 (Kap. 2.12.2.1) fällt sie durch einen sehr hohen Anteil von Sandstein auf, der hier aber durchwegs die «übliche» Mauersteingrösse aufweist. Die Rollierung (342) besteht aus zwei bis drei Lagen grosser Bruchsteine und Gerölle, die oberste Lage ist als Fundamentvorsprung vermörtelt. Darüber ist der Mauerteil (343) an seiner Aussenseite aufgehend, aber nicht auf Sicht gemauert worden.¹⁸² Mit Mauer M 9-3, der Nordwand von Raum 2, ist der Mauerteil (343) im Verband.

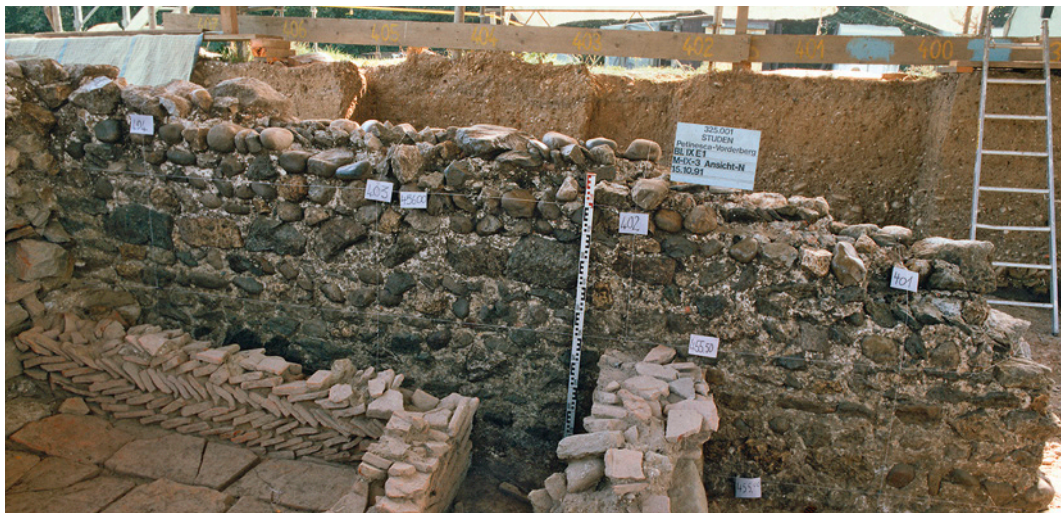
Abb. 204: Studen-Petinesca, Vorderberg. Haus 18. Mauer M 9-3, Nordansicht.

Die Mauer M 9-3 wird in Situation 1 als Nordwand von Raum 2 gebaut und bleibt, bis Raum 3 angebaut wird, eine Aussenmauer. Mit Mauer 9-1 ist sie zwar im Verband, zeigt jedoch (in ihrer Nordansicht) einen von dieser erheblich abweichenden Charakter. Nebst hauptsächlich kristallinen Bruchsteinen unterschiedlicher Grösse sind hier auch in der Mauerfront viele Gerölle verbaut worden. Der Sandstein fehlt dagegen fast gänzlich. Die Nordansicht ist, soweit wir sie freigelegt haben, bis zuunterst vermörtelt und ganz offensichtlich auf Sicht aufgemauert worden (Abb. 203 und 204). Das Terrain war hier also offensichtlich nordwärts schon so weit terrassiert, dass Raum 1 nicht die gesamte Tiefe belegte. Die unvermörtelte Rollierung setzt auf etwa 454,7 m ü. M. ein. Wir kennen sie lediglich westlich der Linie 400.40, wo sie anlässlich der Umbauten in Situation 4 der einzige Überrest von Mauer M 9-3 geblieben ist (Abb. 205). Im Profil 400 ist die Rollierung bloss 20 cm tief. Das westliche Ende der Mauer vermuten wir bei Linie 397.

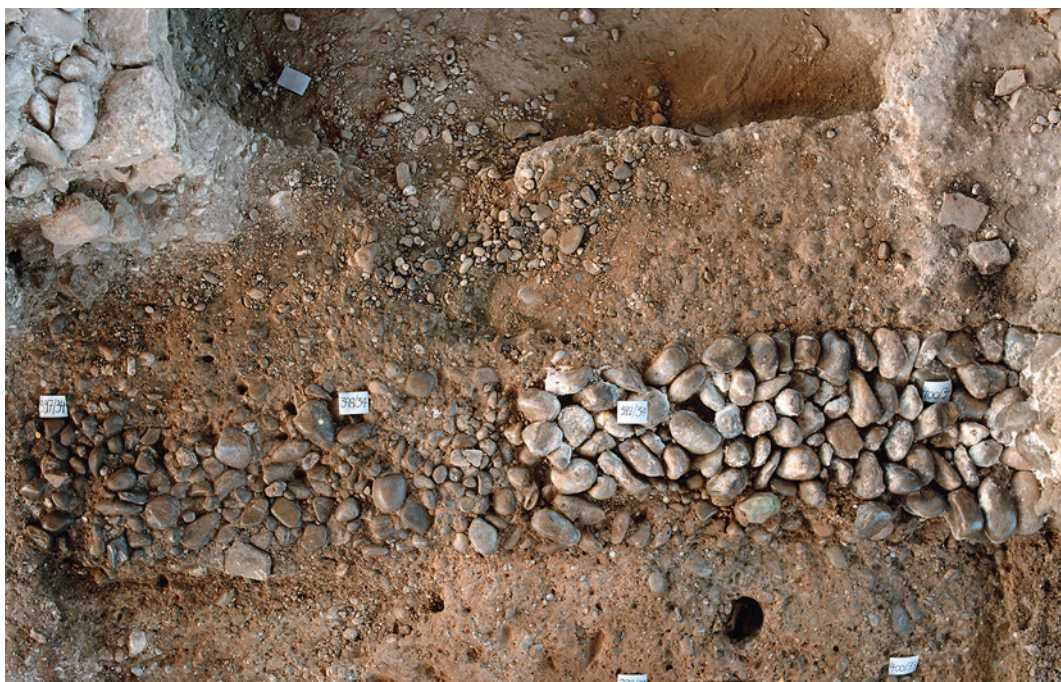
Abb. 205: Studen-Petinesca, Vorderberg. Haus 18, Mauer M 9-3. Sie ist westlich der Linie 400.40 bis auf die Rollierung abgebrochen worden. Wir vermuten, dass sie bei der Linie 397 endet (vgl. Abb. 157). Oben links die letzten Steine der Mauer M 8-7, in denen wir den Rest der östlichen Stirn dieser Mauer vermuten.

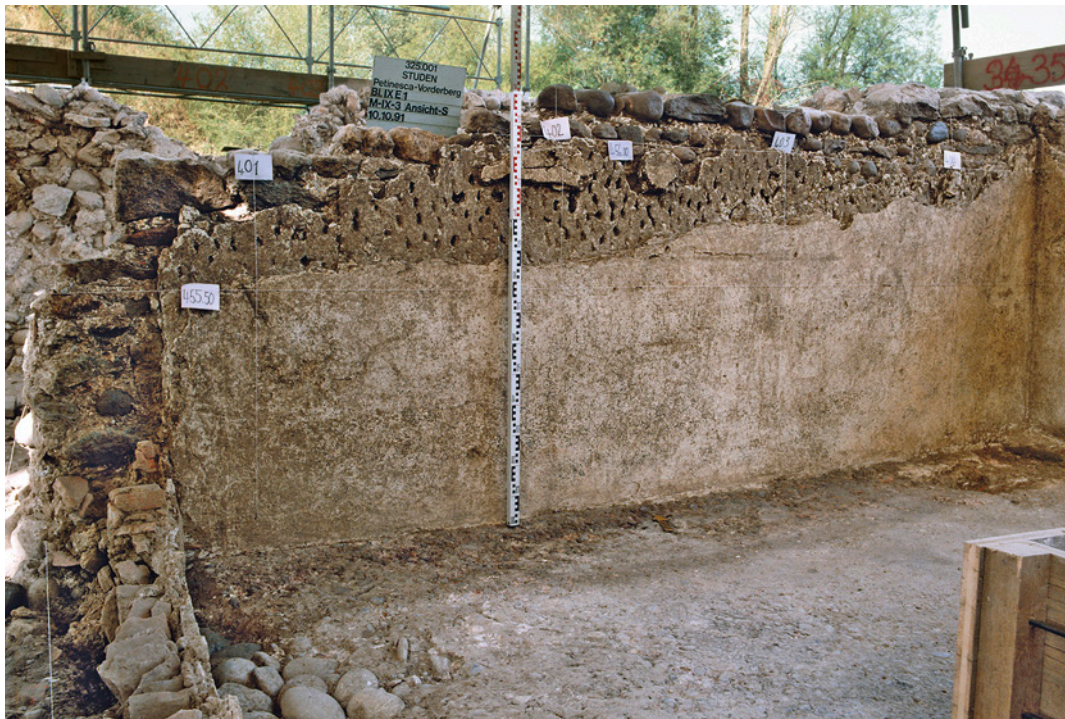
Abb. 206: Studen-Petinesca, Vorderberg. Haus 18. Mauer M 9-3, Südansicht.

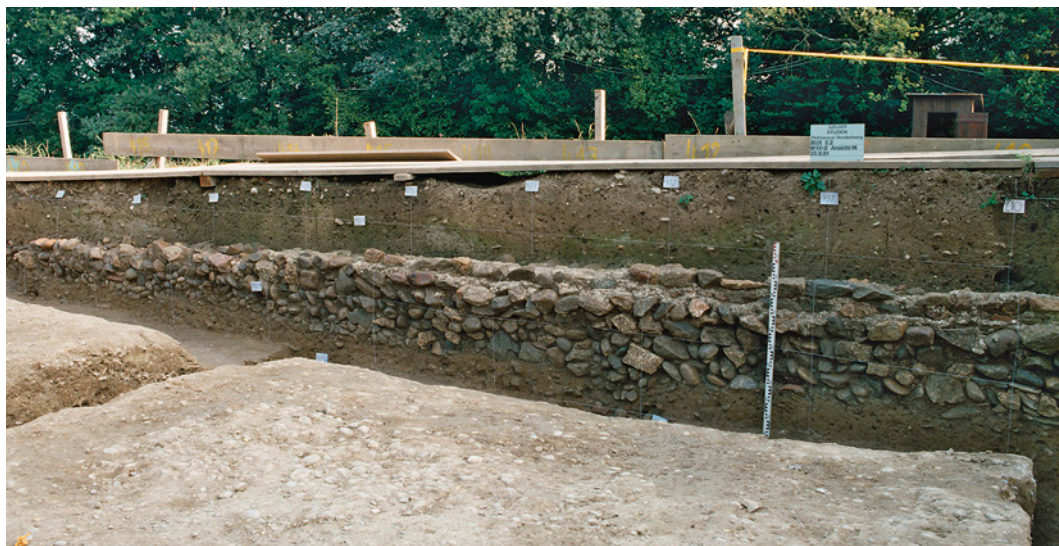
Abb. 210: Studen-Petinesca, Vorderberg. Haus 18. Mauer M 9-2, Nordansicht.

Aufsicht. Über der Rollierung folgt ein Fundamentteil aus Geröll, Kalkbruchsteinen und wenig Sandstein, dessen oberste Lage als Vorfundament vermörtelt ist (Abb. 210 und 211). Darüber ist partiell eine Lage des Aufgehenden erhalten. Zwischen der Nordfront des Vorfundaments und derjenigen des Aufgehenden gibt es eine leichte Korrektur, wodurch der Fundamentvorsprung von Westen nach Osten allmählich schmaler wird.

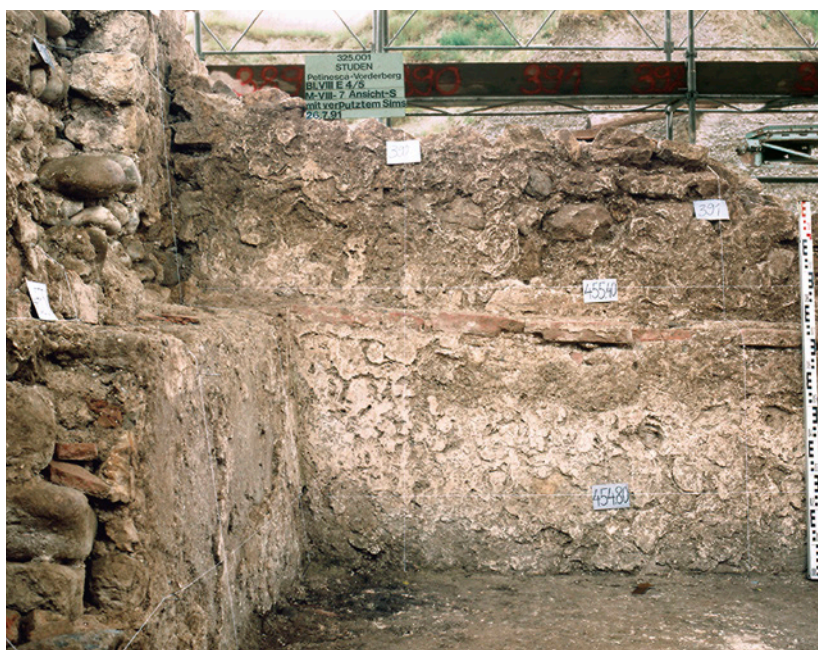
Fig. 213 : Studen-Petinesca, Vorderberg. Pièce 4, angle nord-ouest : dégradation caractéristique de l'enduit sous l'effet de l'humidité.

Les murs ouest (M 8-12) et nord (M 8-7), qui sont implantés à flanc de coteau, témoignent du premier type de dégradation et, dans une moindre mesure, du second, pour ce qui concerne leur ornementation : les banquettes ont conservé leur revêtement, mais leurs deux premières couches de mortier ont été attaquées et peuvent avoir partiellement disparu, de même qu'un éventuel décor (fig. 213). Si c'est particulièrement le cas de la banquette ouest, la banquette nord montre un enduit moins abîmé, mais qui comporte tout de même les traces circulaires caractéristiques d'une érosion due à l'humidité interne. Au-dessus de cette banquette nord, quelques plaques de revêtement avec traces de couleurs subsistent sur une vingtaine de centimètres, puis les premières couches de mortier s'estompent en ne laissant que quelques vestiges arrondis sur la couche de mortier d'accrochage. Si la banquette elle-même a pu comporter une composition peinte, il n'en reste rien, d'après les observations des archéologues¹⁸⁸.

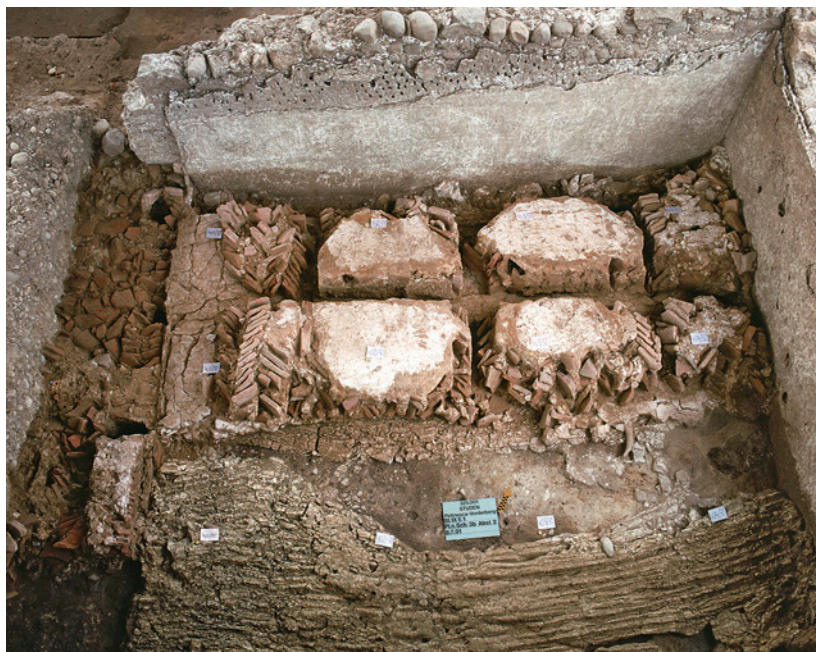
Fig. 214 : Studen-Petinesca, Vorderberg. Pièce 5 : noter l'enduit résiduel de la paroi écroulée M 9-4 laissant apparaître le mortier argileux sous-jacent.

La limite orientale de la pièce 6 est constituée par la cloison légère M 9-4, tombée d'un seul tenant dans le local 5. Le parement ouest a conservé son revêtement, usé au point que l'intonaco a complètement disparu et qu'il ne restait qu'une pellicule de la deuxième couche de mortier, en dessous de laquelle apparaissait ponctuellement le mortier argileux d'accrochage (fig. 214)¹⁸⁹. Le niveau de détérioration de cet enduit illustre bien les dégâts que peuvent occasionner, en peu de temps, l'exposition aux intempéries et le lessivage à l'eau de pluie d'une paroi. La chute du mur a donc eu lieu peu après l'abandon de la maison.

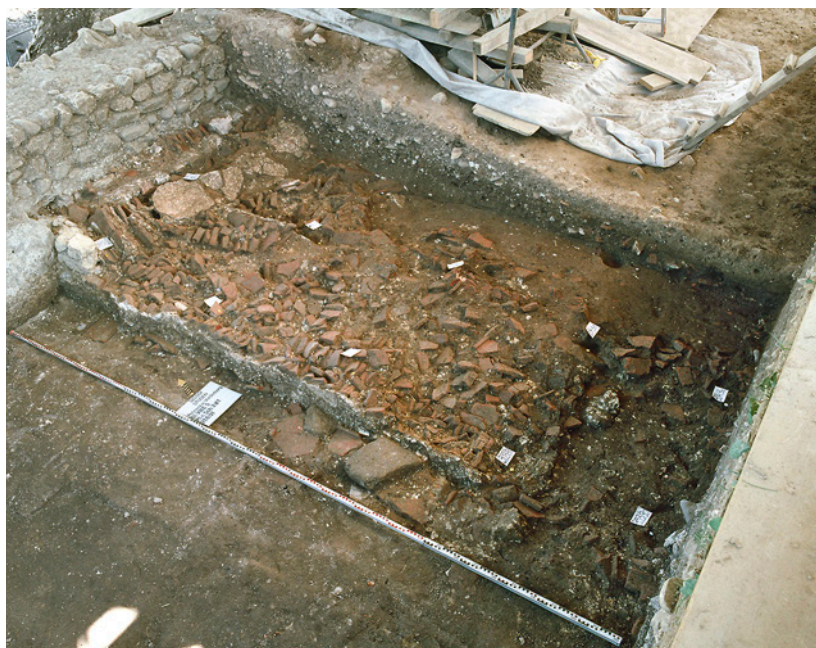
Fig. 216 : Studen-Petinesca, Vorderberg. Fenêtre ouest : plaques 7, 8 et 9 retournées et orientées en fonction des empreintes de leur revers.

sur les tableaux latéraux (fig. 216). Nous restituons donc une structure en éventail, dont les éléments intérieurs s'écartent graduellement des deux côtés (plaque 9) pour converger vers l'axe central, parfaitement perpendiculaire au linteau (fig. 217). Les lattes y sont généralement épaisses de 0,9 cm et larges de 2,3 (plaque 9) à 3 cm (plaque 7). Elles sont séparées par des intervalles de 2,8 (plaque 7) à 3-3,5 cm (plaques 8-9).

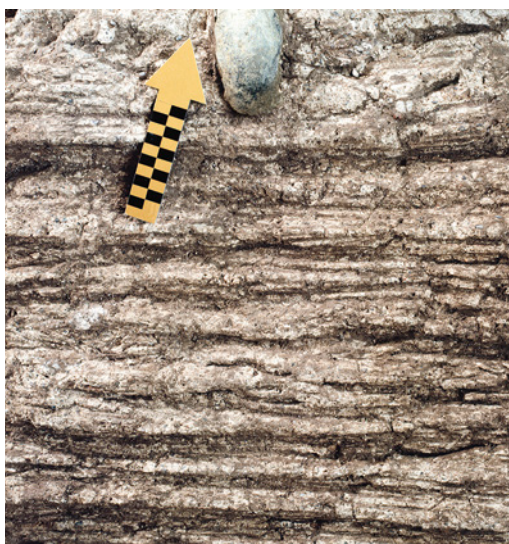
Fig. 218 : Studen-Petinesca, Vorderberg. Fenêtre ouest : double rangées de lattes sur les empreintes des plaques 7, 8 et 9.

Quant à la seconde rangée de lattes, elle est parallèle au linteau et au mur (fig. 218). Les intervalles observés entre deux lattes atteignent 11,8 cm (plaque 7) et 15,5 cm (plaque 8). L'épaisseur de ces éléments de bois est analogue à celle des lattes de la première série (0,9 cm). Par conséquent, ces lattes devaient avoir une largeur équivalente, soit 2,3 à 3 cm.

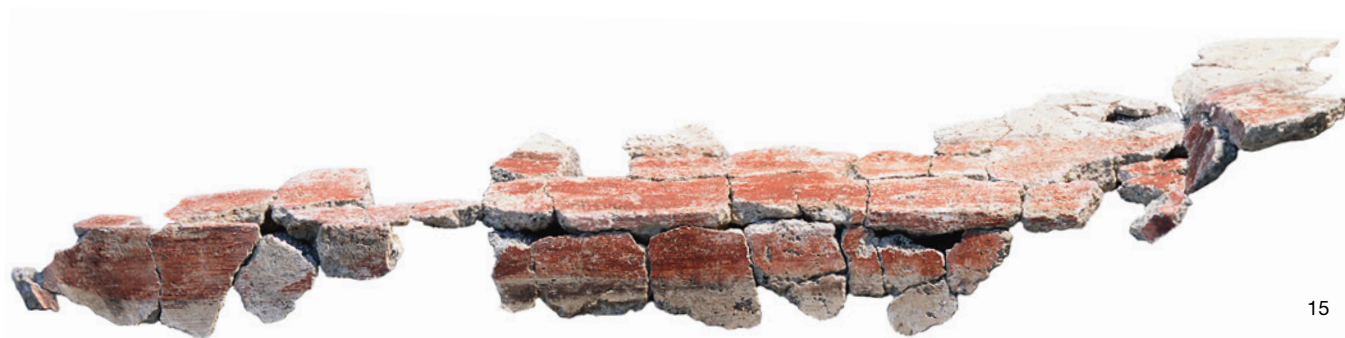
Fig. 230 : Studen-Petinesca, Vorderberg. Fragments et plaques d'enduit peint, 29-36 de la pièce 6, 37-38 de la pièce 4. Éch. 1:6.

Le décor de la pièce 6 (fig. 229, 22-28, fig. 230, 29-36)

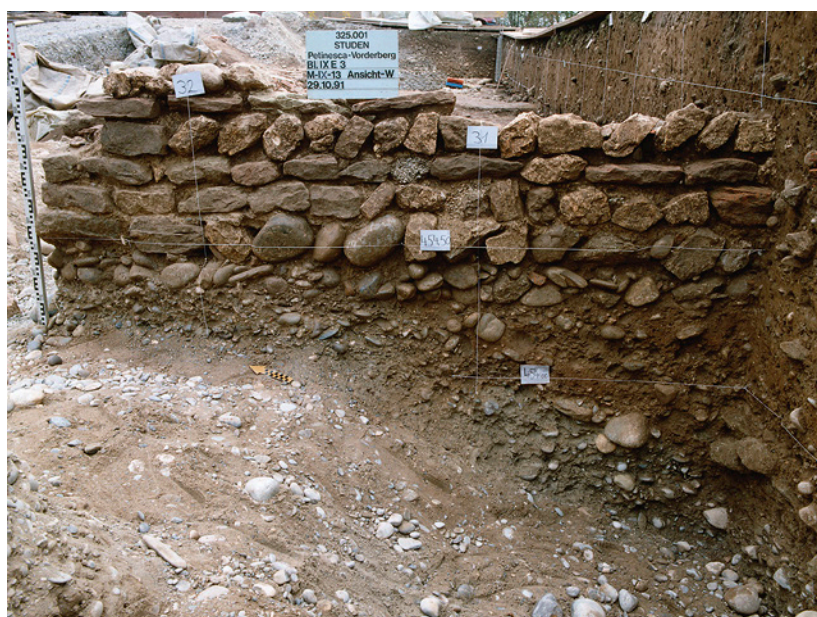
Abb. 233 (links): Studen-Petinesca, Vorderberg. Profil 30/430–440. Blick nach Süden. M. 1:100.

Abb. 234 (rechts): Studen-Petinesca, Vorderberg. Haus 19. Mauer M 9-13, Westansicht. M. 1:100.

Die rund 3,5 m breite Lücke zwischen der Nordostecke von Haus 18 und der Westmauer M 9-13 von Haus 19 war in der Verlängerung der Mauer M 9-2 für einige Zeit zugemauert (Abb. 211 und 233: V-955). Diese nachträglich

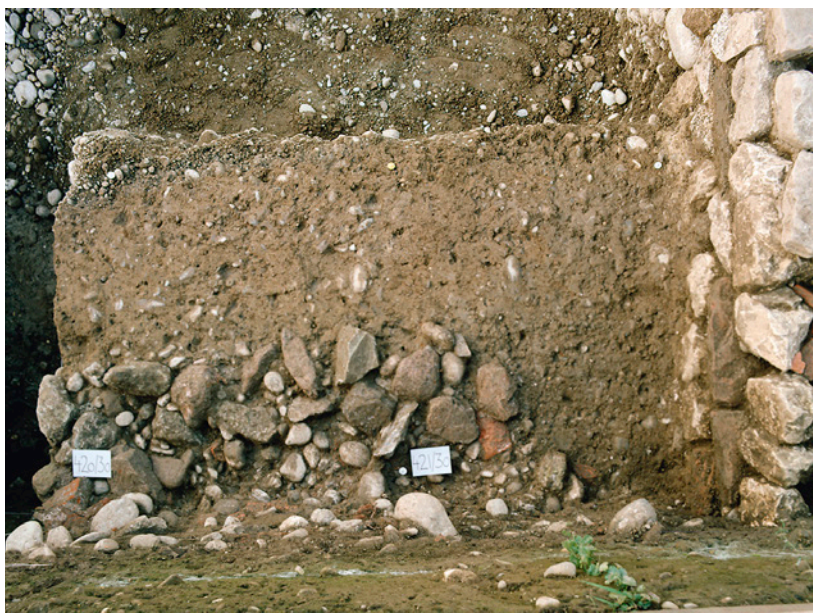
Abb. 239: Studen-Petinesca, Vorderberg. Haus 19, V-955. Von der Hofmauer zwischen den Häusern 18 und 19 sind dicht am Profil 30 Reste der Rollierung erhalten geblieben. Rechts die Mauer M 9-13.

eingesetzte Hofmauer wurde hangseitig in die Planie (381) eingetieft, auf der wir ein Aussen-niveau zu Haus 19 fassen konnten (384). Man entfernte sie jedoch später, vermutlich noch vor dem Ende der Häuser 18 und 19, so gründlich, dass ihre Überreste nicht sofort als Mauer erkannt wurden (Abb. 239).

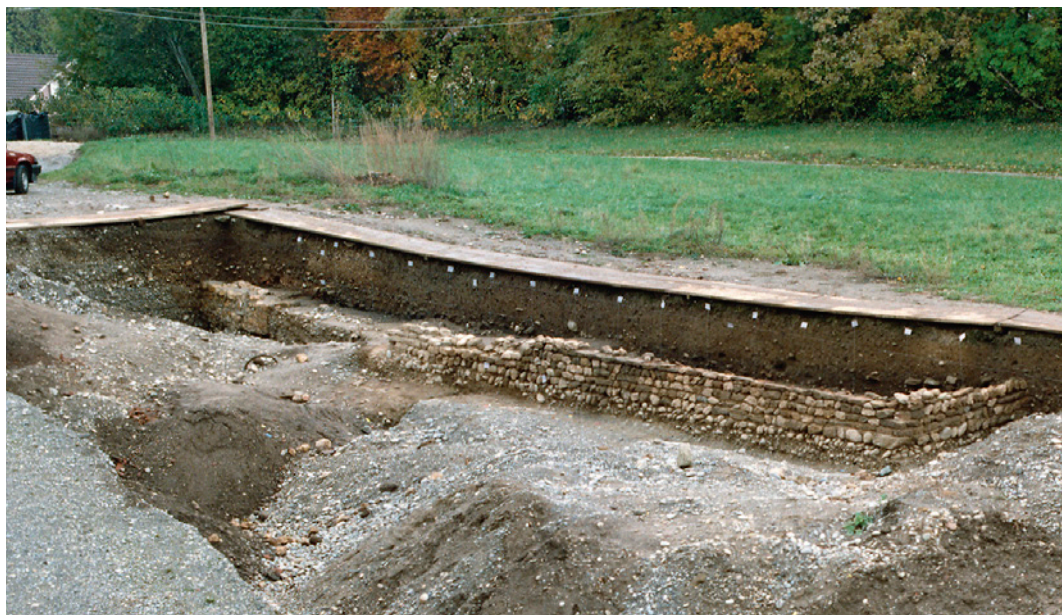
Abb. 240: Studen-Petinesca, Vorderberg. Übersicht von Haus 19, das nur bis zur Grabungsgrenze auf der Linie 30 freigelegt wurde. Rechts die Nordwestecke von Raum 1. Blick nach Südosten.

Den westlichsten Teil von Haus 19 bezeichnen wir als Raum 1. Er wird von den Mauern M 9-13 im Westen, M 9-5 im Norden und M 9-11 im Osten begrenzt (Abb. 240). Die Nordostecke ist einer neuzeitlichen Störung zum Opfer gefallen. Die Mauern M 9-13 und M 9-5 sind im Verband gebaut. Nebst Kalkstein und kristallinem Gestein ist in den Fronten auch recht viel Sandstein vermauert worden, wie wir dies bereits bei den Mauern M 8-12 und M 9-1 in der Situation 1 von Haus 18 beobachtet haben. Der Anteil Sandstein ist jedoch hier wesentlich geringer und auch die Mauercharaktere sind völlig verschieden (vgl. Abb. 235 und 241 mit Abb. 189 und 200).²²³ Der Mauerkern enthält viele Ziegelfragmente. Das bis zu maximal fünf Lagen erhaltene Aufgehende ist nur schwach fundamentierte: Unter einem einlagigen unvermörtelten Fundament folgt bloss noch eine 10–20 cm tiefe Rollierung. Dies war dort sicherlich ausreichend, wo das Fundament in anstehendem Kies ruht. Aber auch dort, wo die Mauern über Ablagerungen der vorangegangenen Siedlungsphasen liegen, hat man sich nicht die Mühe gemacht, tiefer zu fundamentieren. Diese Schichten (Abb. 234, 374, 380 und Abb. 232, 382) müssen somit zur Zeit des Mauerbaus bereits gut verfestigt gewesen sein. Zudem handelt es sich bei diesen Mauern offensichtlich um Sockelfundamente,²²⁴ die die Wände aus Lehmfachwerk trugen. Das Gehniveau von Raum 1 besteht aus mit Kiesel durchsetztem, festgetretenem Silt (385).²²⁵ Es war bedeckt von einer Brandschicht aus Hüttenlehm, Wandverputz und Ziegeln (386), die von den erwähnten Fachwerkwänden zeugt. Stark mit Hüttenlehm und Wandverputzresten durchsetzt war auch die über (386) folgende, letzte Schuttschicht (387).

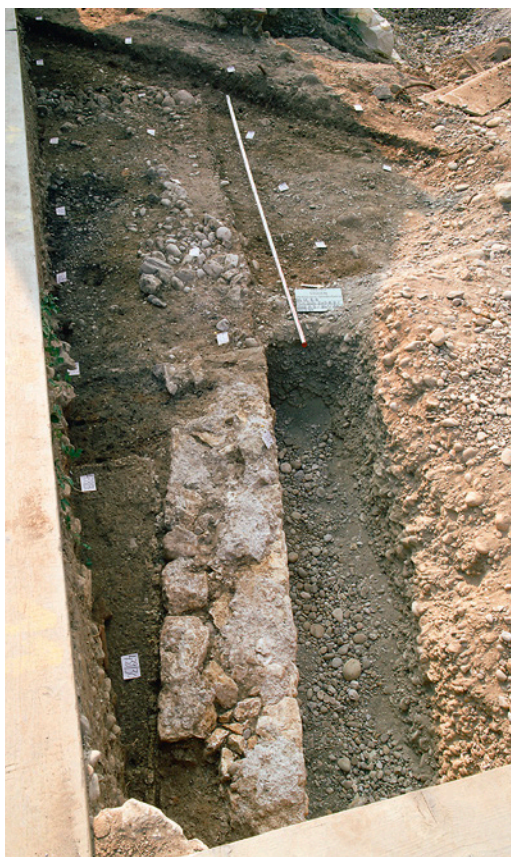
Abb. 242: Studen-Petinesca, Vorderberg. Haus 19. In der Verlängerung von Mauer M 9-9, der Nordwand zu Raum 3, die zu Raum 2 gehörenden Rollierungsreste der Mauer M 9-12 und von dieser nach links abgehend diejenigen der Mauer M 9-11. Im Hintergrund die schräg durch unsere Befunde laufende Störung V-96. Blick nach Westen.

Auch ausserhalb dieser Störung ist von Raum 2 nicht viel erhalten geblieben. Sowohl von seiner Westwand M 9-11, die gleichzeitig den Ostabschluss von Raum 1 bildet, als auch von seiner Nordwand M 9-12 gibt es bloss noch spärliche Rollierungsreste (Abb. 242). Zumindest die
